CÓDIGO: 908  
**GIORDANO**

## CABINA DE BAÑO ESQUINERA, PUERTA ABATIBLE, TRES PANELES FIJOS.

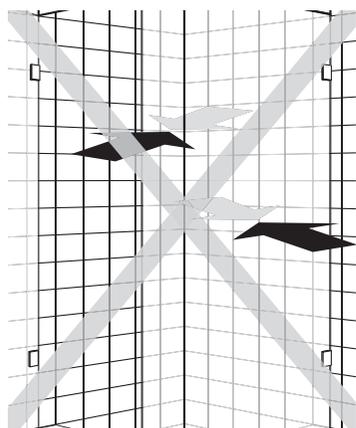
gráfico # 3

Las bisagras llevan en su interior un sistema de resortes que cierran automáticamente las puertas dentro de un rango de 15 grados a cada lado (gráfico # 3).

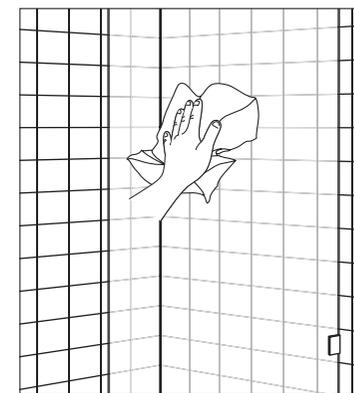
gráfico # 1

Esta cabina está formada por tres paneles fijos y una puerta, todo de vidrio templado, cuyo funcionamiento de apertura es abatible (gráfico # 1).

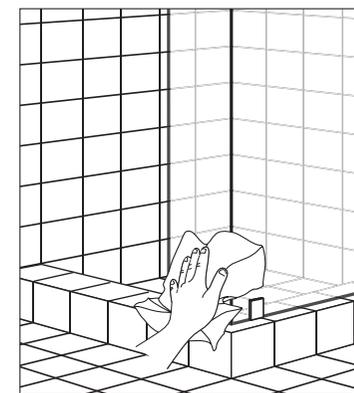
gráfico # 2

A pedido del cliente se pueden colocar perfiles magnéticos en la puerta y en el panel fijo lo cual asegura hermeticidad a la cabina (gráfico # 2).
